INB n° 35 • Saclay

Analyse du rapport de conclusions du réexamen périodique de l'installation nucléaire de base n° 35

**Rapport au ministre, auprès du ministre de
l'économie, des finances et de la souveraineté
industrielle et numérique, chargé de l'énergie et de
l'industrie**

CODEP-DRC-2025-007917 • Mai 2025

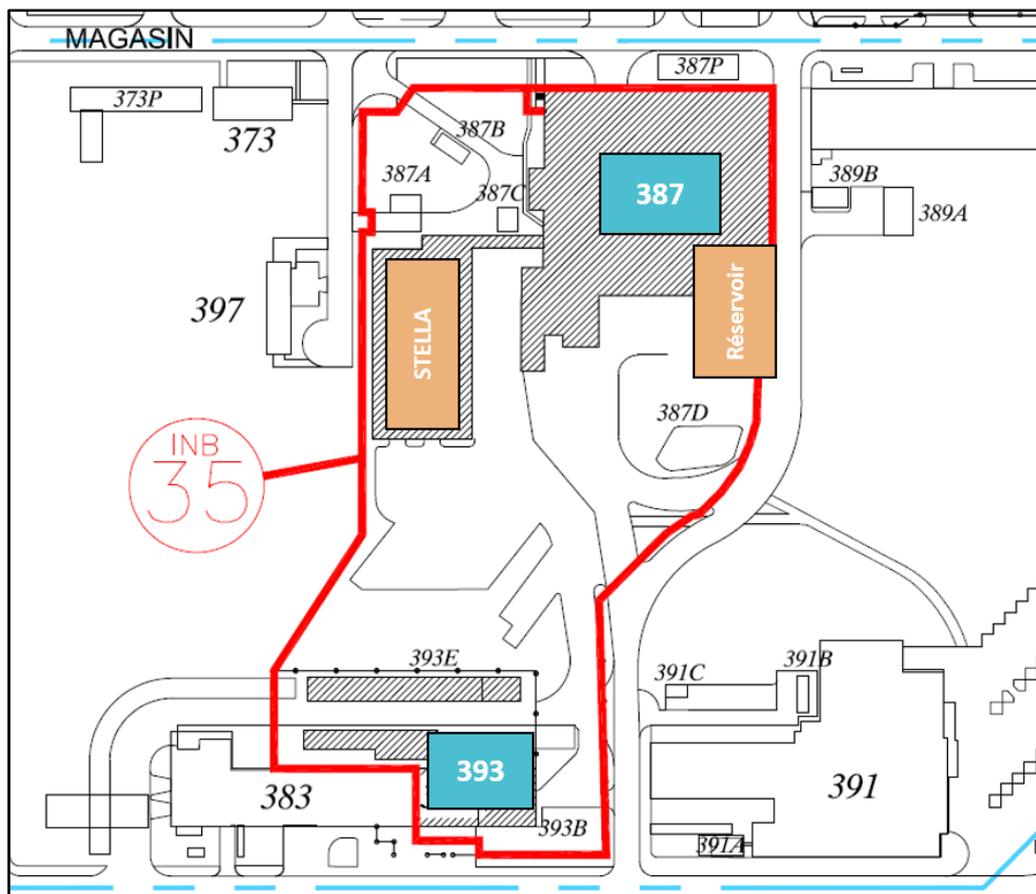
Figure 2 : Plan de l'INB n° 35

L'emplacement des différents bâtiments est présenté sur la figure 2 ci-après.

- l'atelier Stella, qui abrite une cellule « chimie » pour le prétraitement des concentrats, les unités d'évaporation et d'enrobage dans le ciment et une zone d'entreposage des colis finis avant transport,
- l'atelier Réservoir, qui abrite des cuves pour l'entreposage d'effluents aqueux MA et de concentrats issus de l'évaporation des effluents aqueux FA,
- le bâtiment 387, qui abrite la salle de commande de l'INB ainsi que des entreposages d'effluents aqueux FA, d'effluents aqueux MA, de distillats d'évaporation tritiés et non tritiés et l'ancien procédé de traitement par évaporation et d'enrobage bitume,
- le bâtiment 393, qui abrite d'anciennes installations d'entreposage d'effluents aqueux ou organiques de faible, moyenne, haute et très haute activité.
